# Abitare Villa Mater.

2.5 Allegato D - Indagini strutturali conoscitive

**"Villa Mater"**  
**via Rosta 2, Rivoli**

## **REPORT dei SONDAGGI**

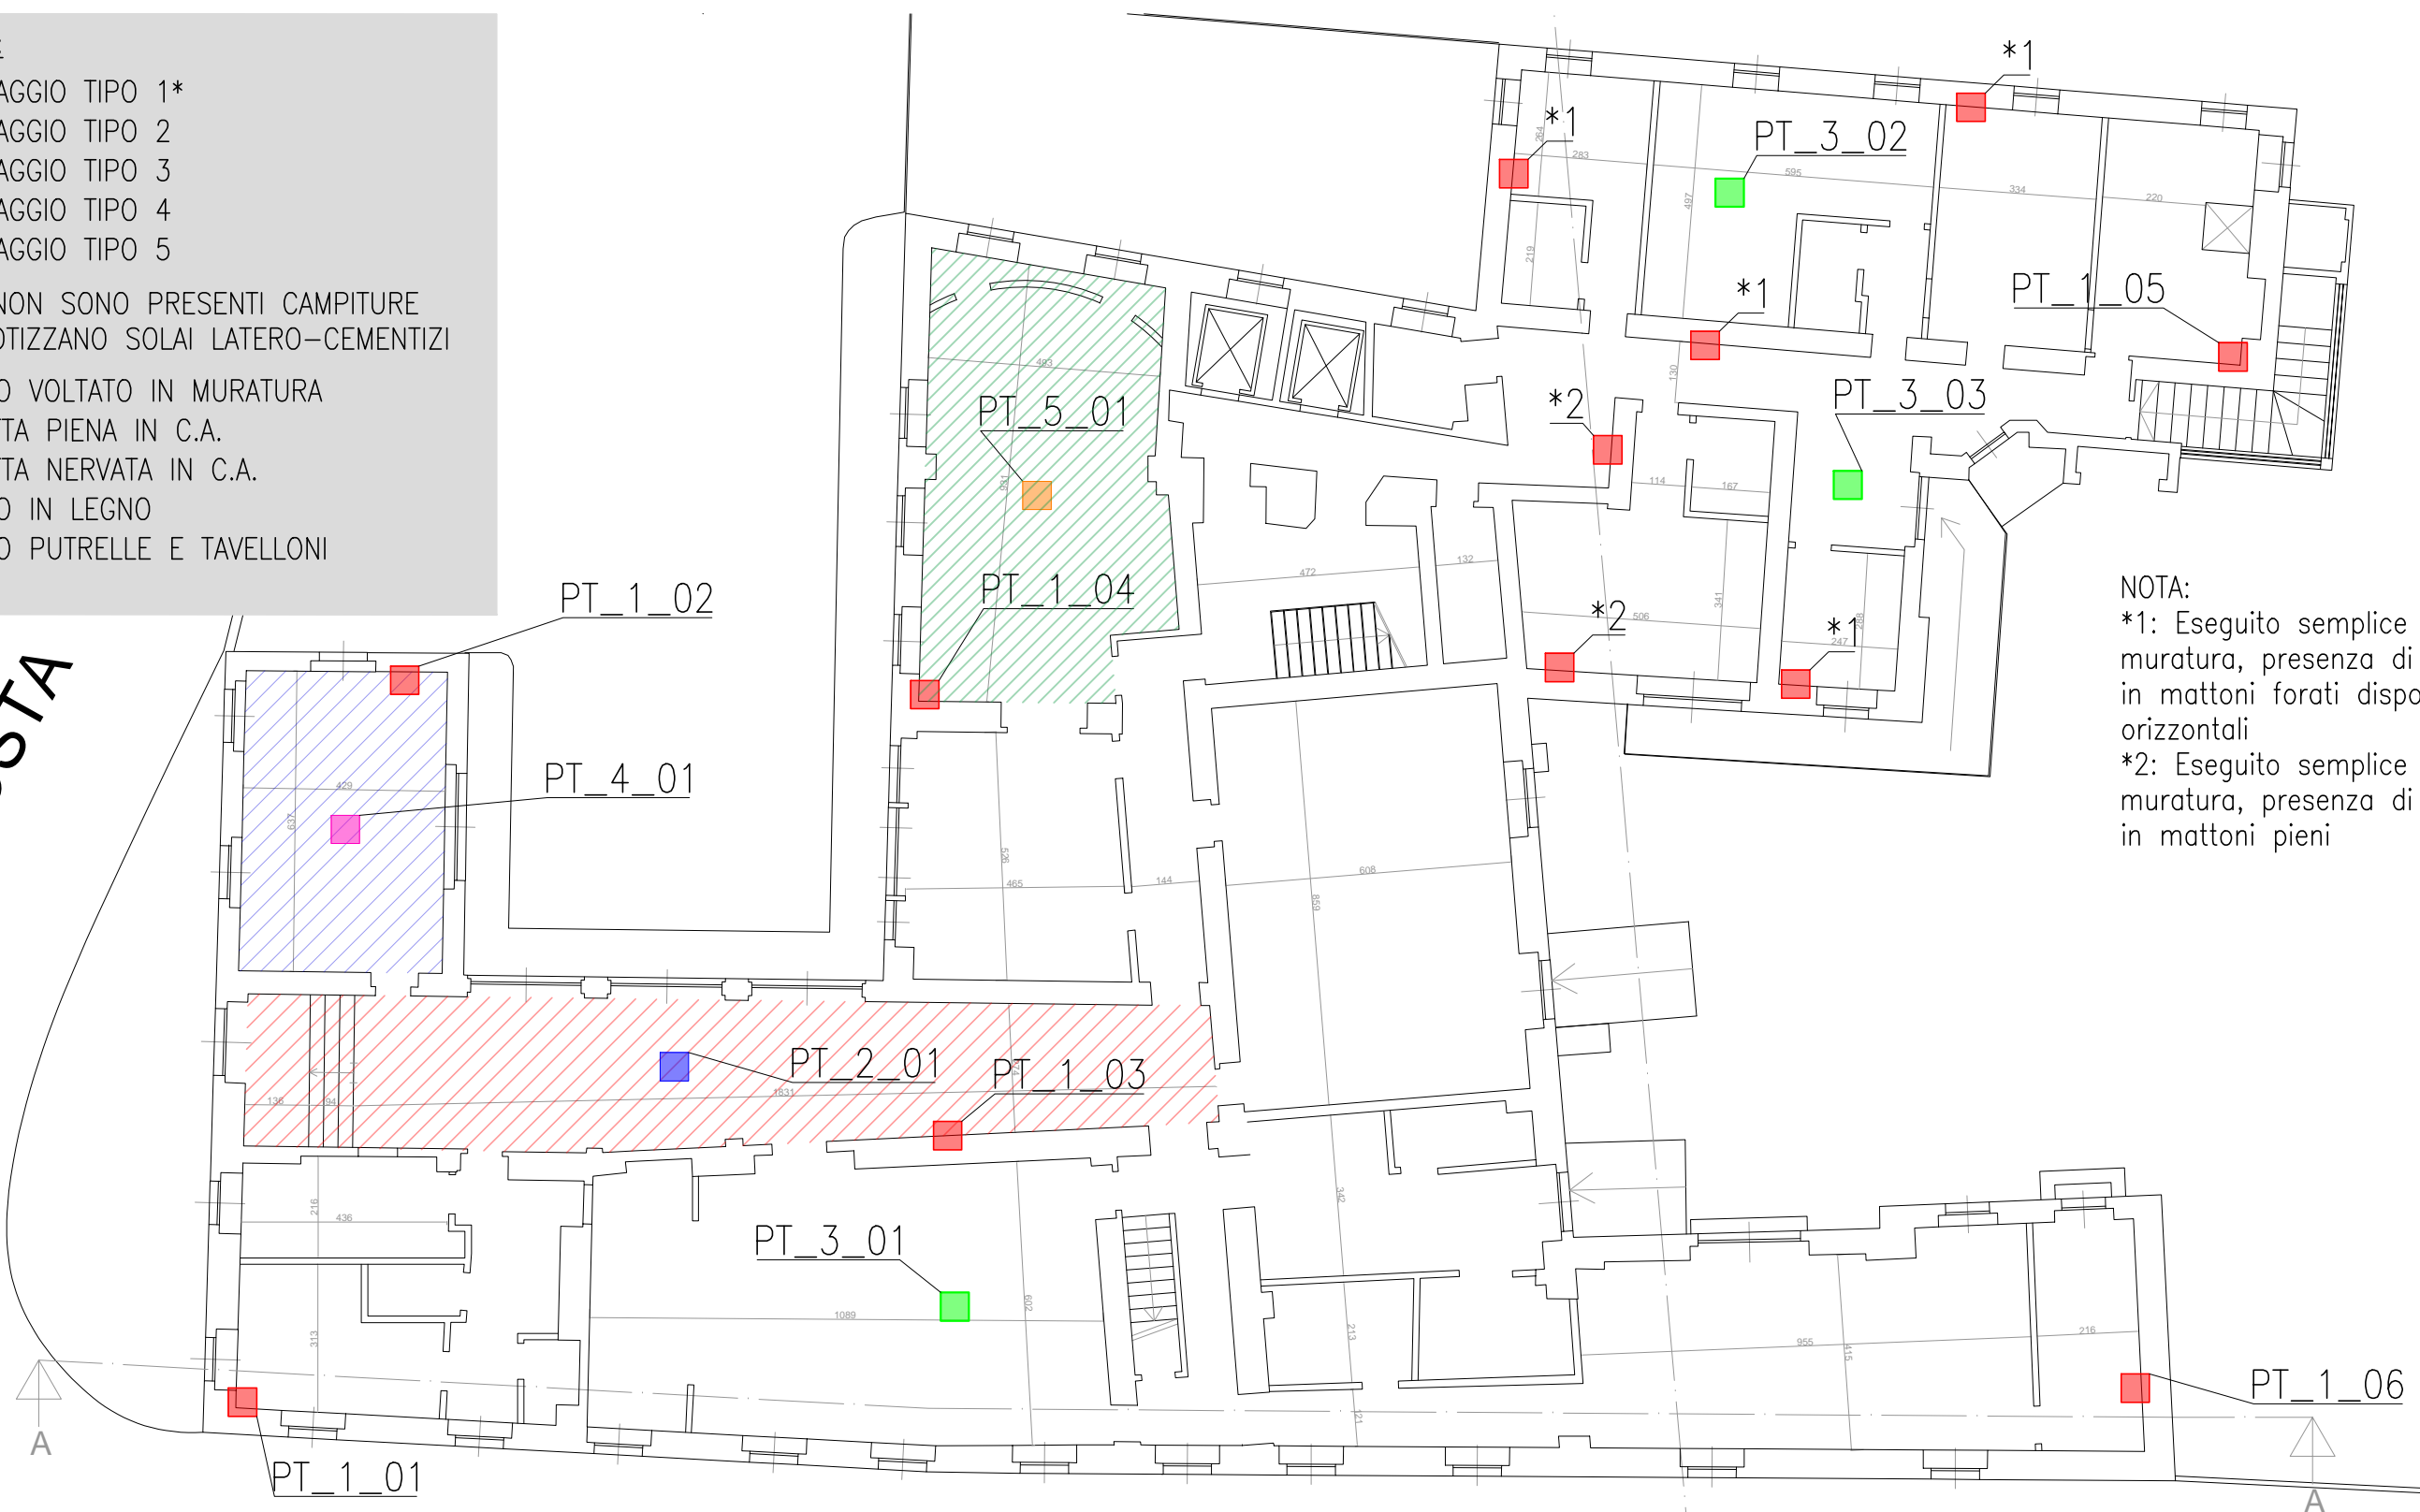
LIVELLO 0  
 PIANO TERRA  
 SCALA 1:150

◦ OVE NON SONO PRESENTI CAMPITURE SI IPOTIZZANO SOLAI LATERO-CEMENTIZI

NOTA:  
 \*1: Eseguito semplice foro su muratura, presenza di paramenti in mattoni forati disposti a fori orizzontali  
 \*2: Eseguito semplice foro su muratura, presenza di paramenti in mattoni pieni

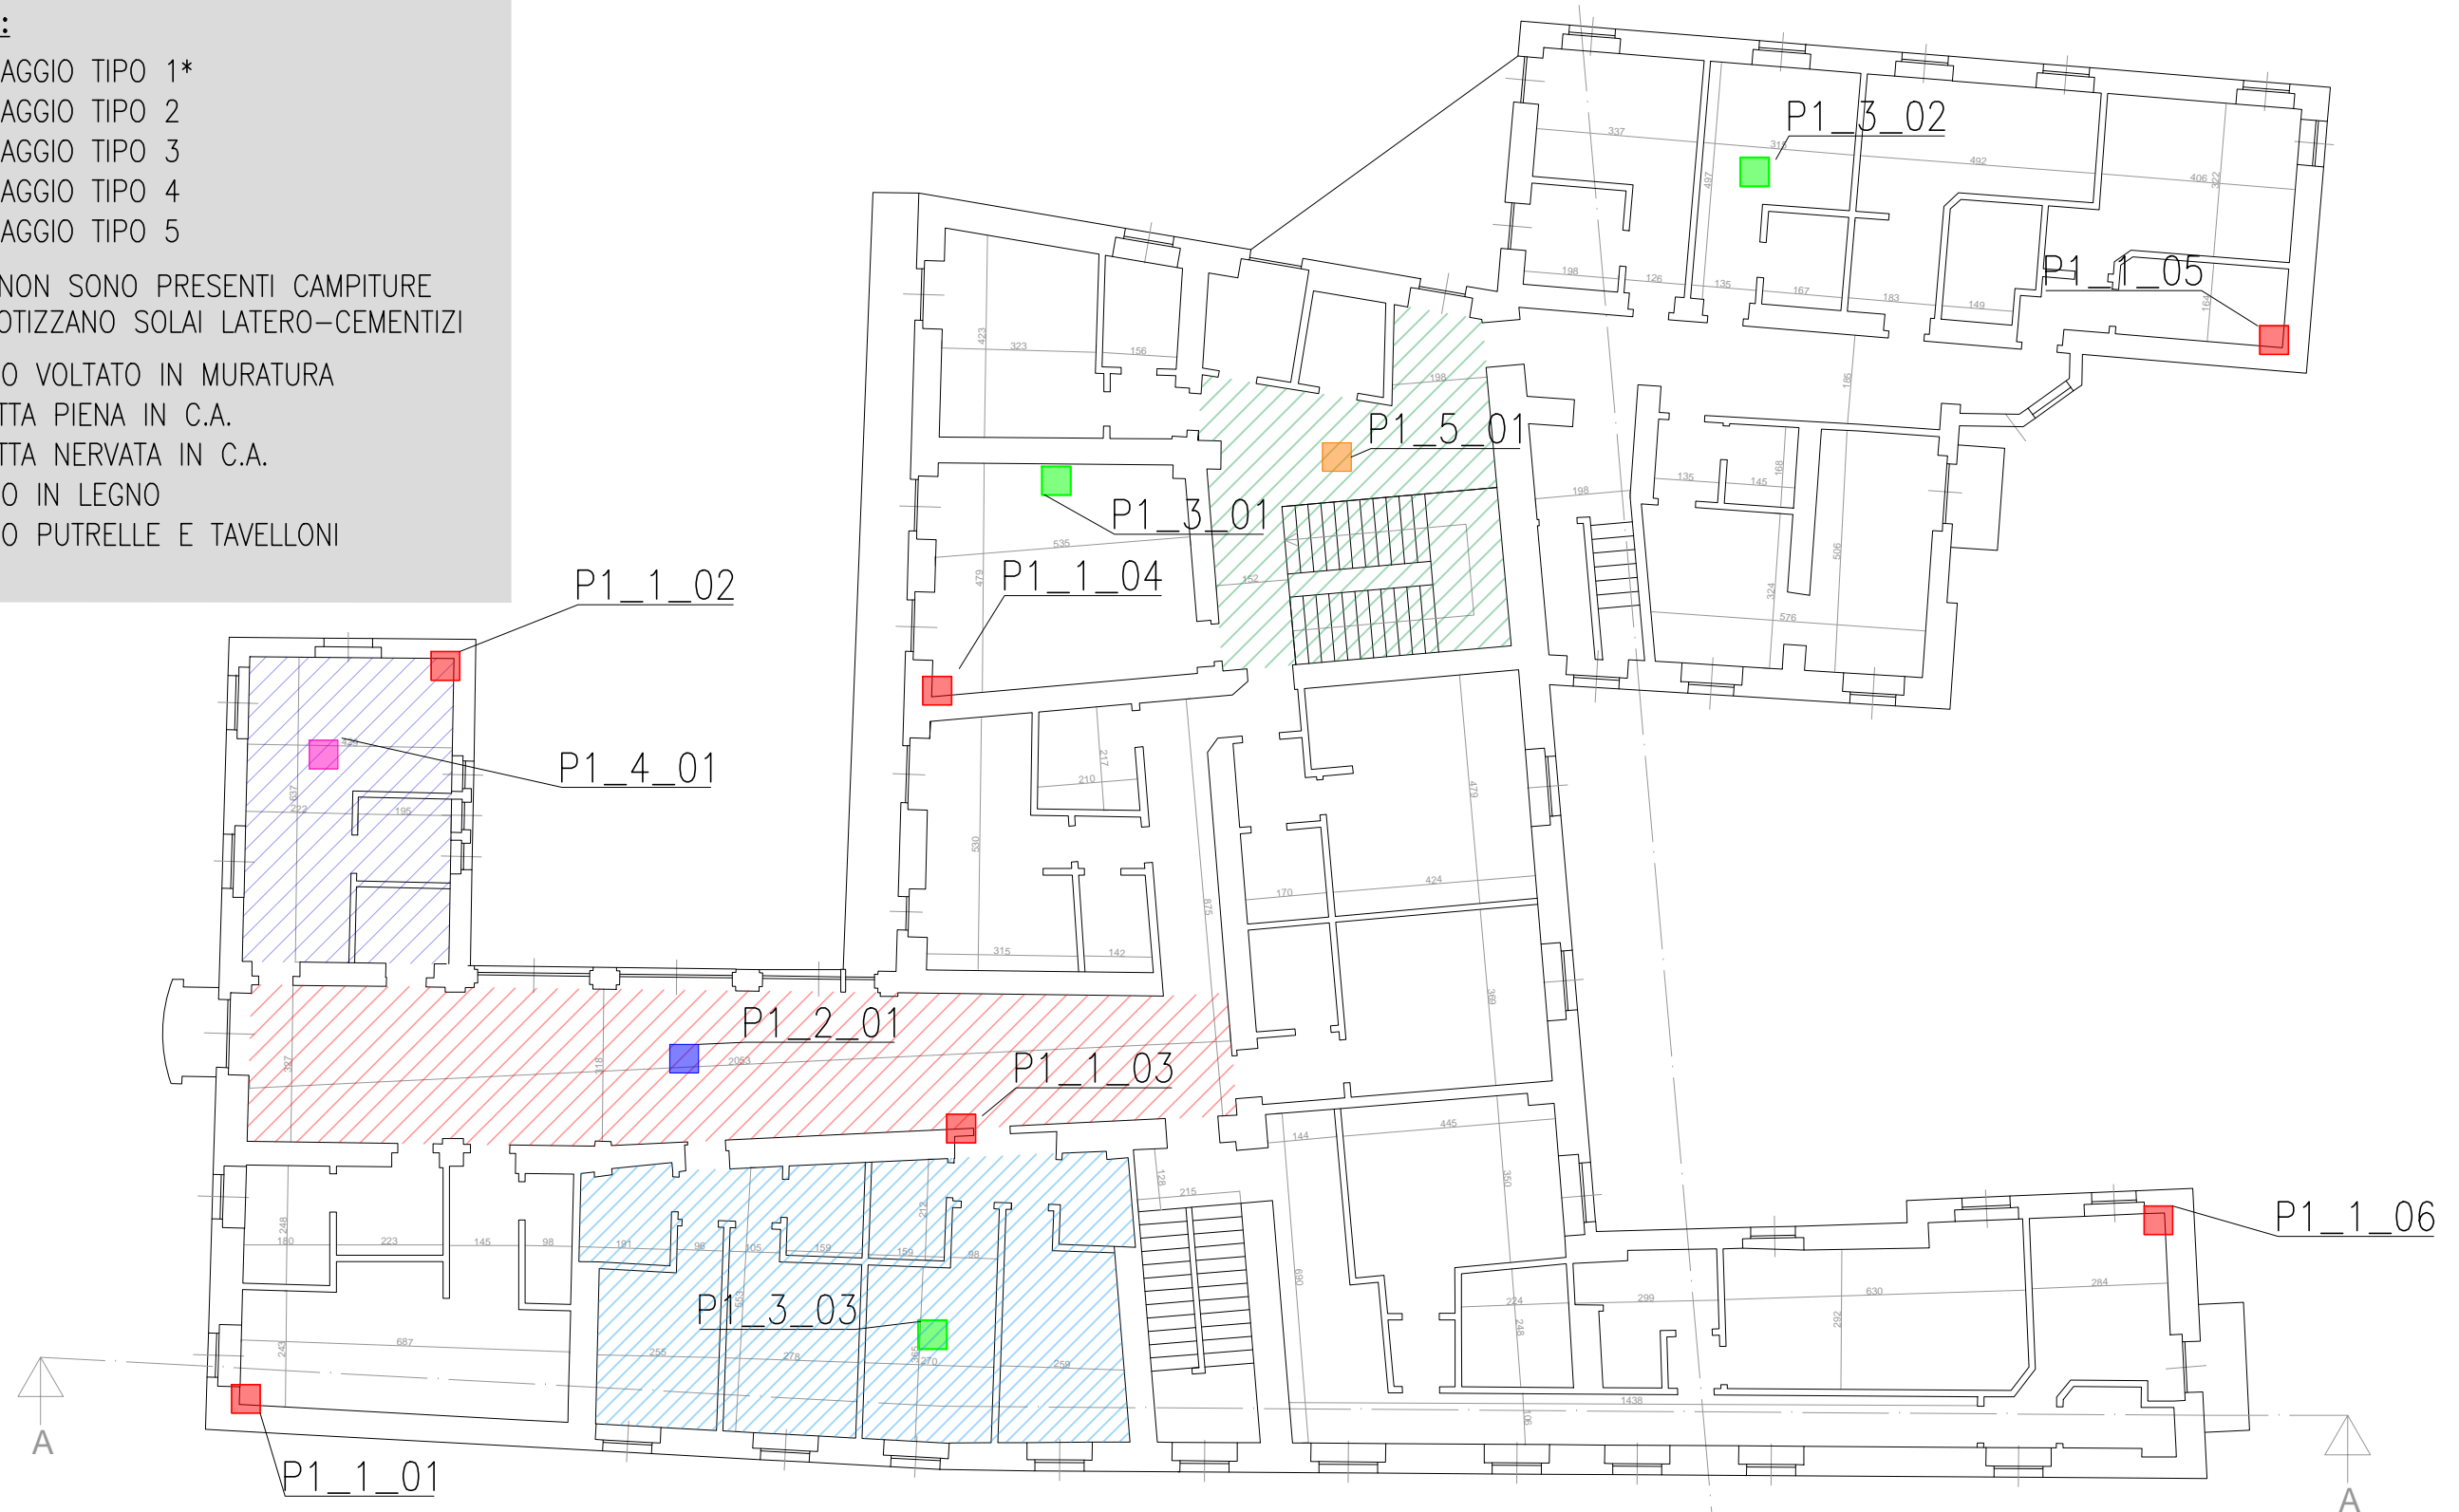
LIVELLO 1  
PIANO PRIMO  
SCALA 1:150

- OVE NON SONO PRESENTI CAMPITURE SI IPOTIZZANO SOLAI LATERO-CEMENTIZI

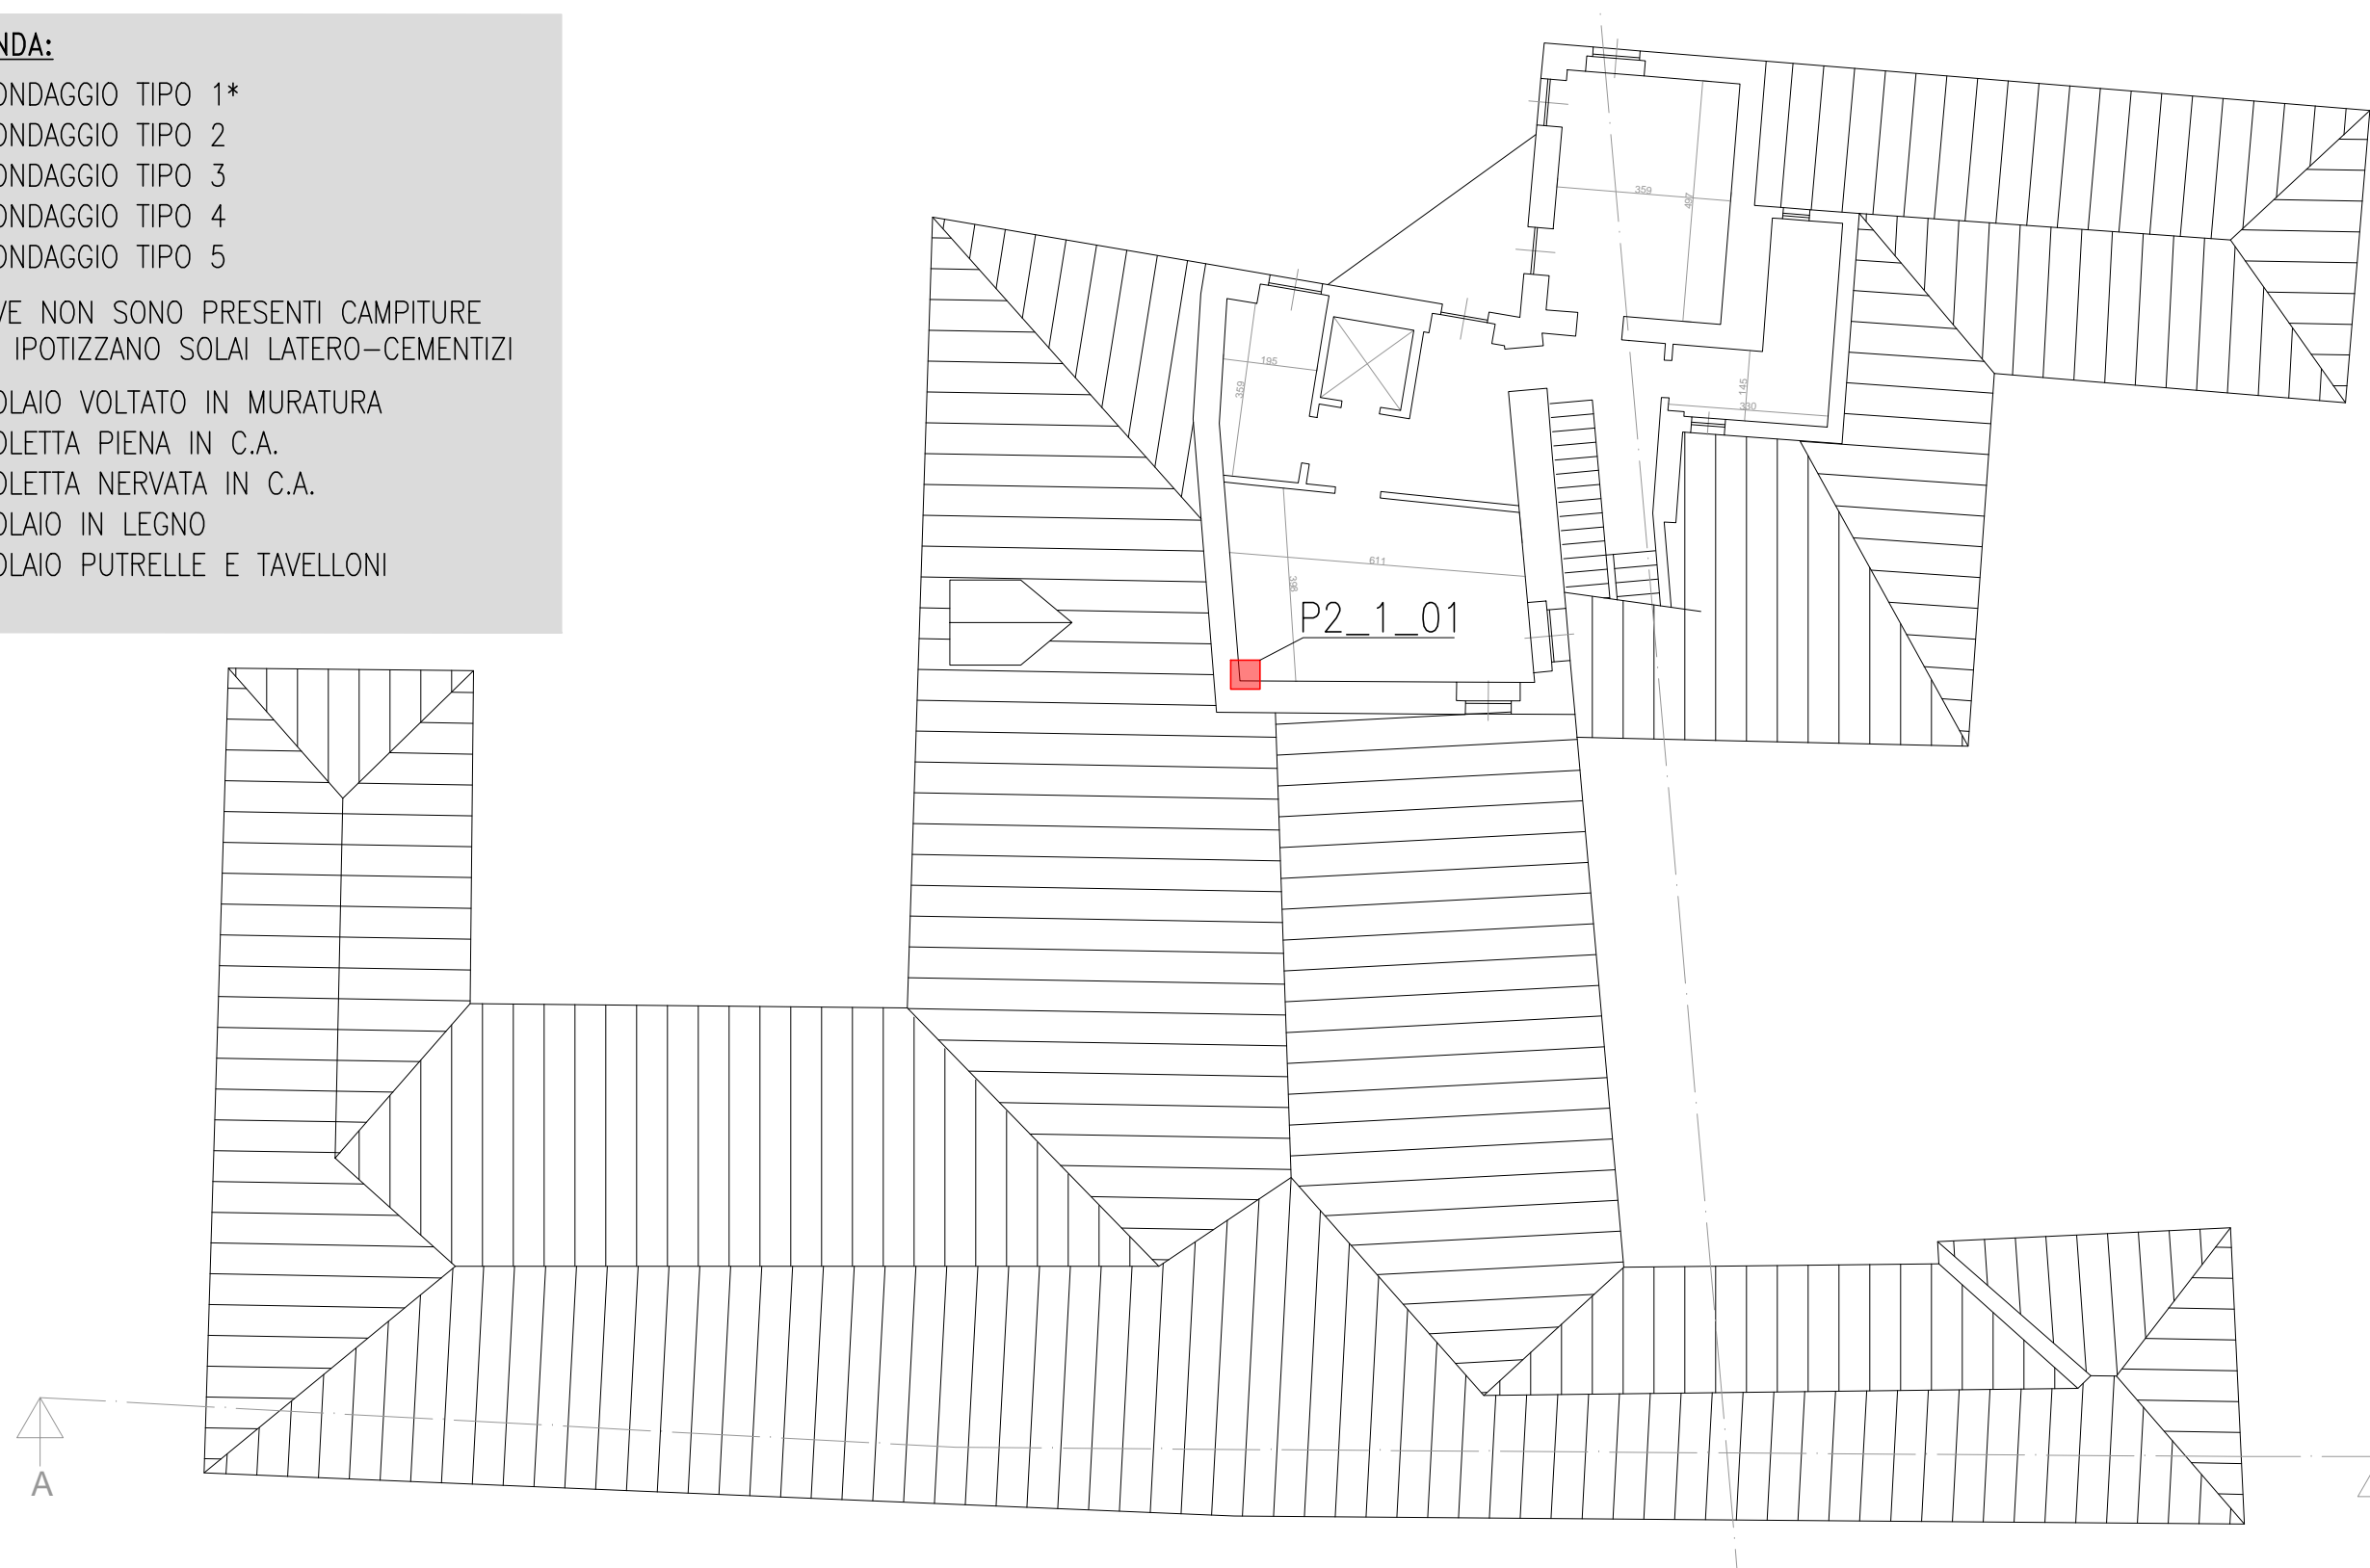
"Villa Mater" - Piano Secondo  
Localizzazione sondaggi

- OVE NON SONO PRESENTI CAMPITURE SI IPOTIZZANO SOLAI LATERO-CEMENTIZI
